CERTIFICAT DE LOCALISATION

LOT(S) : 3 795 716
 ZONE : 0309
 CADASTRE : Du Québec
 CIRCONSCRIPTION FONCIÈRE : Montréal
 MUNICIPALITÉ : Ville de Montréal
 ARRONDISSEMENT : Rosemont/La Petite-Patrie

DOSSIER : JPG-30042

Montréal, le 30 juillet 2025

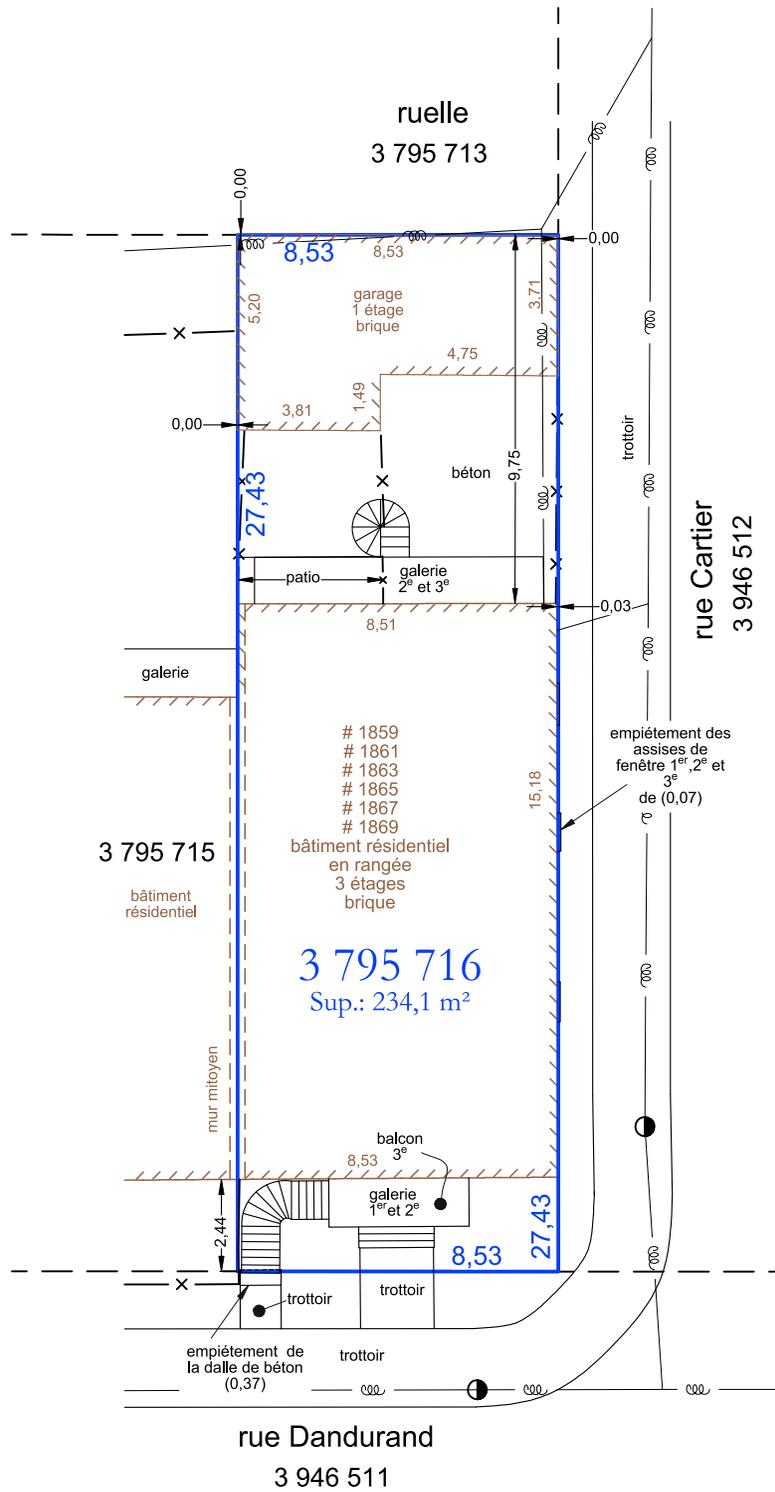
Suivant la limite Sud-Ouest, il y a discordance entre la position des clôtures et la limite de propriété.

Le mur Nord-Est du bâtiment érigé sur le bien-fonds à l'étude longe la limite de propriété. De ce fait, tout élément appartenant audit mur Nord-Est est considéré empiéter sur l'emplacement voisin (le lot 3 946 512), notamment les assises de fenêtres, le tout tel qu'illustré au plan ci-joint.

Suivant la limite Sud-Est, la dalle de béton desservant le bâtiment érigé sur le bien-fonds à l'étude empiète dans l'emprise de la rue Dandurand (le lot 3 946 511), le tout tel qu'illustré au plan ci-joint. Par contre, en relation avec le domaine public, tout empiètement n'est que tolérance, ce dernier étant imprescriptible.

Suivant la limite Sud-Ouest, il y a une clôture à l'arrière qui est entièrement érigée sur le bien-fonds à l'étude en faveur de l'emplacement adjacent (le lot 3 795 715), donnant l'apparence d'un empiètement souffert.

Toutefois, compte tenu des discordances entre les marques d'occupations du secteur et des documents consultés, il existe une incertitude quant à la position des limites Sud-Est et Nord-Ouest de propriétés. Un procès-verbal d'abornement pourrait permettre de lever ladite incertitude.
