CERTIFICAT DE LOCALISATION

LOT(S) : 1 125 162

CERTIFICAT DE LOCALISATION POUR IMMEUBLE SITUÉ AU

7080, RUE DE VANNES
VILLE DE MONTRÉAL

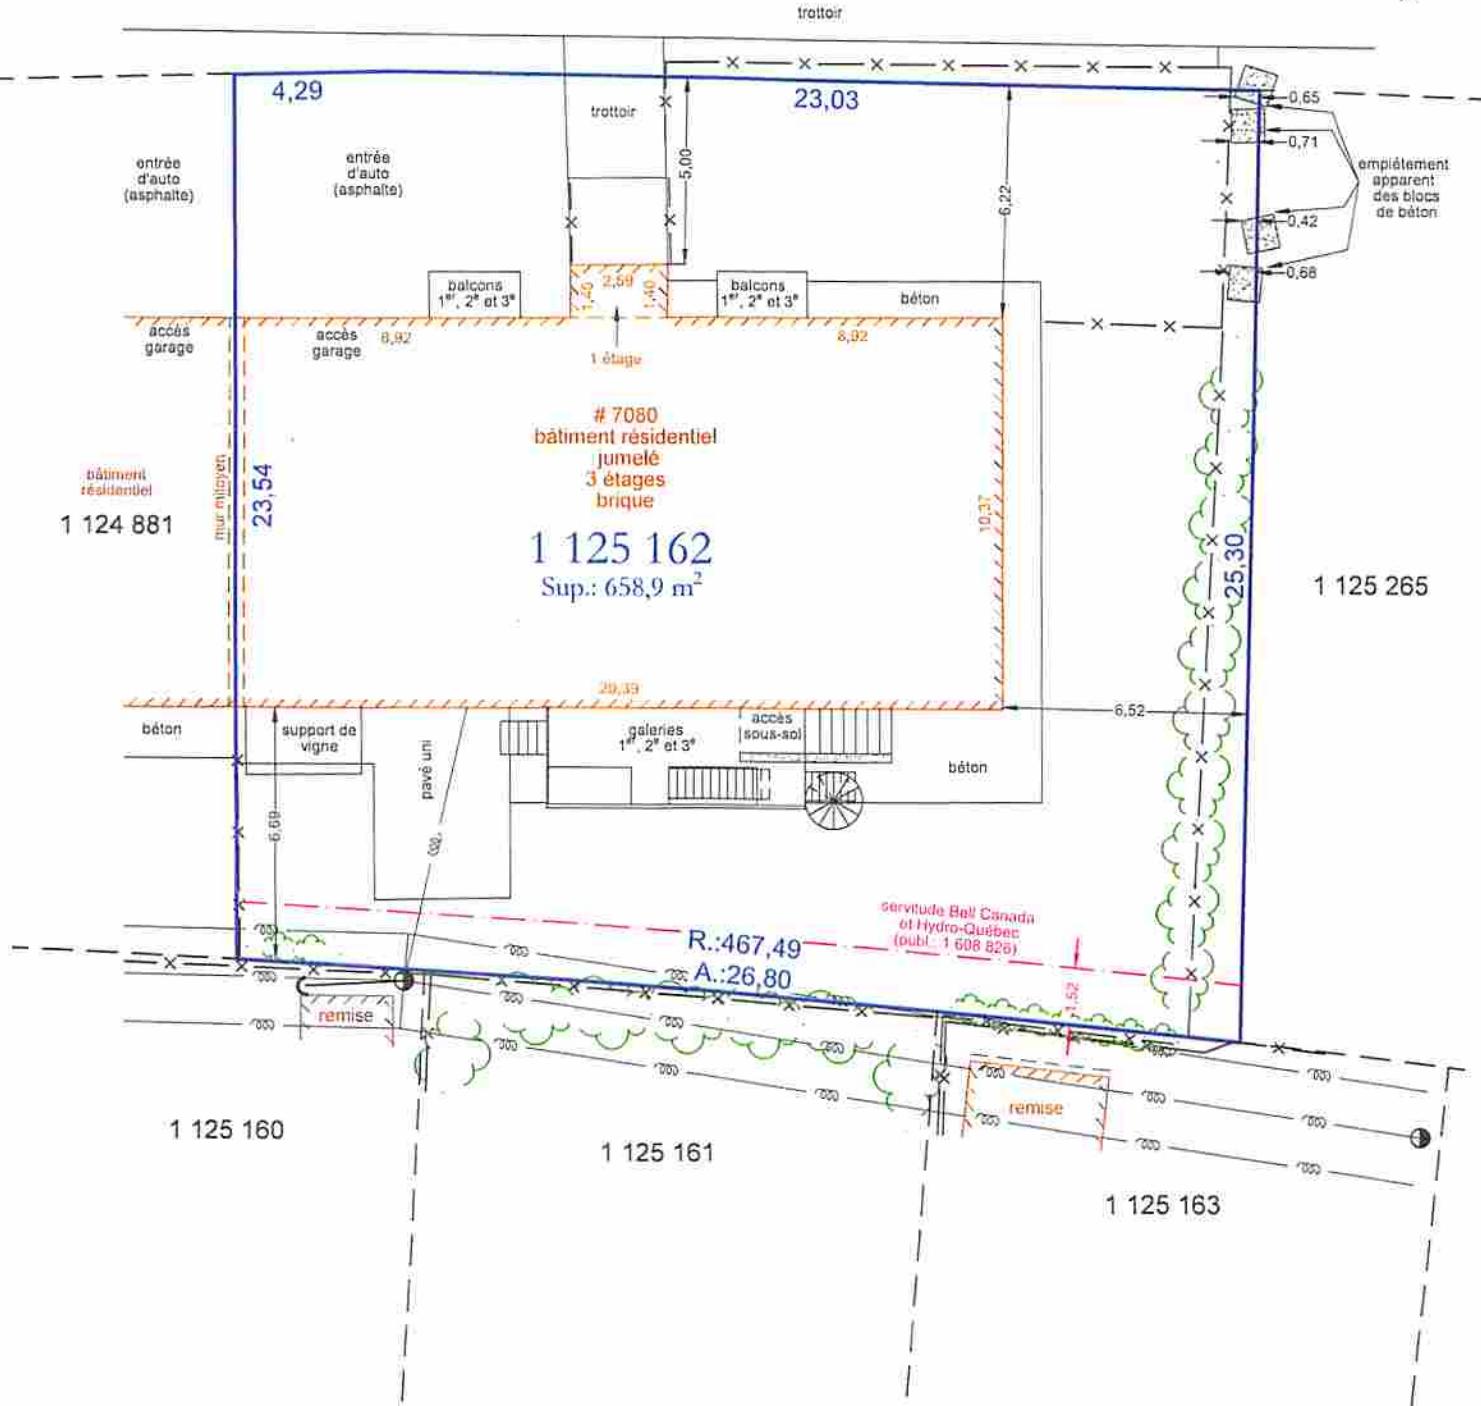
Suivant la 2^e limite Nord, il y a discordance entre la position de la clôture et la limite de propriété.

Suivant la limite Est, il y a discordance entre la position de la clôture, ainsi que de la haie et la limite de propriété.

Suivant la limite Sud, il y a discordance entre la position des clôtures, ainsi que d'une des haies et la limite de propriété. Il y a discordance entre la position de l'autre haie et la limite de propriété.

Suivant la limite Ouest, il y a concordance entre la position de la clôture et la limite de propriété.

Suivant la limite Nord, le bloc de béton érigé sur le bien-fonds à l'étude empiète dans l'emprise de la rue de Vannes (le lot 1 125 885), le tout tel qu'illustré au plan ci-joint. De plus, il y a un empiétement causé par la clôture sur l'emprise de la rue de Vannes (le lot 1 125 885). Par contre, en relation avec le domaine public, tout empiétement n'est que tolérance, ce dernier étant imprescriptible.

Suivant la limite Est, il y a trois blocs de béton érigés en partie sur le lot 1 125 265 et en partie sur le bien-fonds à l'étude, donnant l'apparence d'un empiétement apparent souffert en faveur du lot 1 125 265, le tout tel qu'illustré au plan ci-joint. De plus, il y a une clôture qui est en partie érigée sur le bien-fonds à l'étude en faveur de l'emplacement adjacent (le lot 1 125 265), donnant l'apparence d'un empiétement souffert.

Suivant la limite Sud, il y a une clôture qui est en partie érigée sur le sur les emplacements adjacents (les lots 1 125 160 et 1 125 161), donnant l'apparence d'un empiétement exercé.

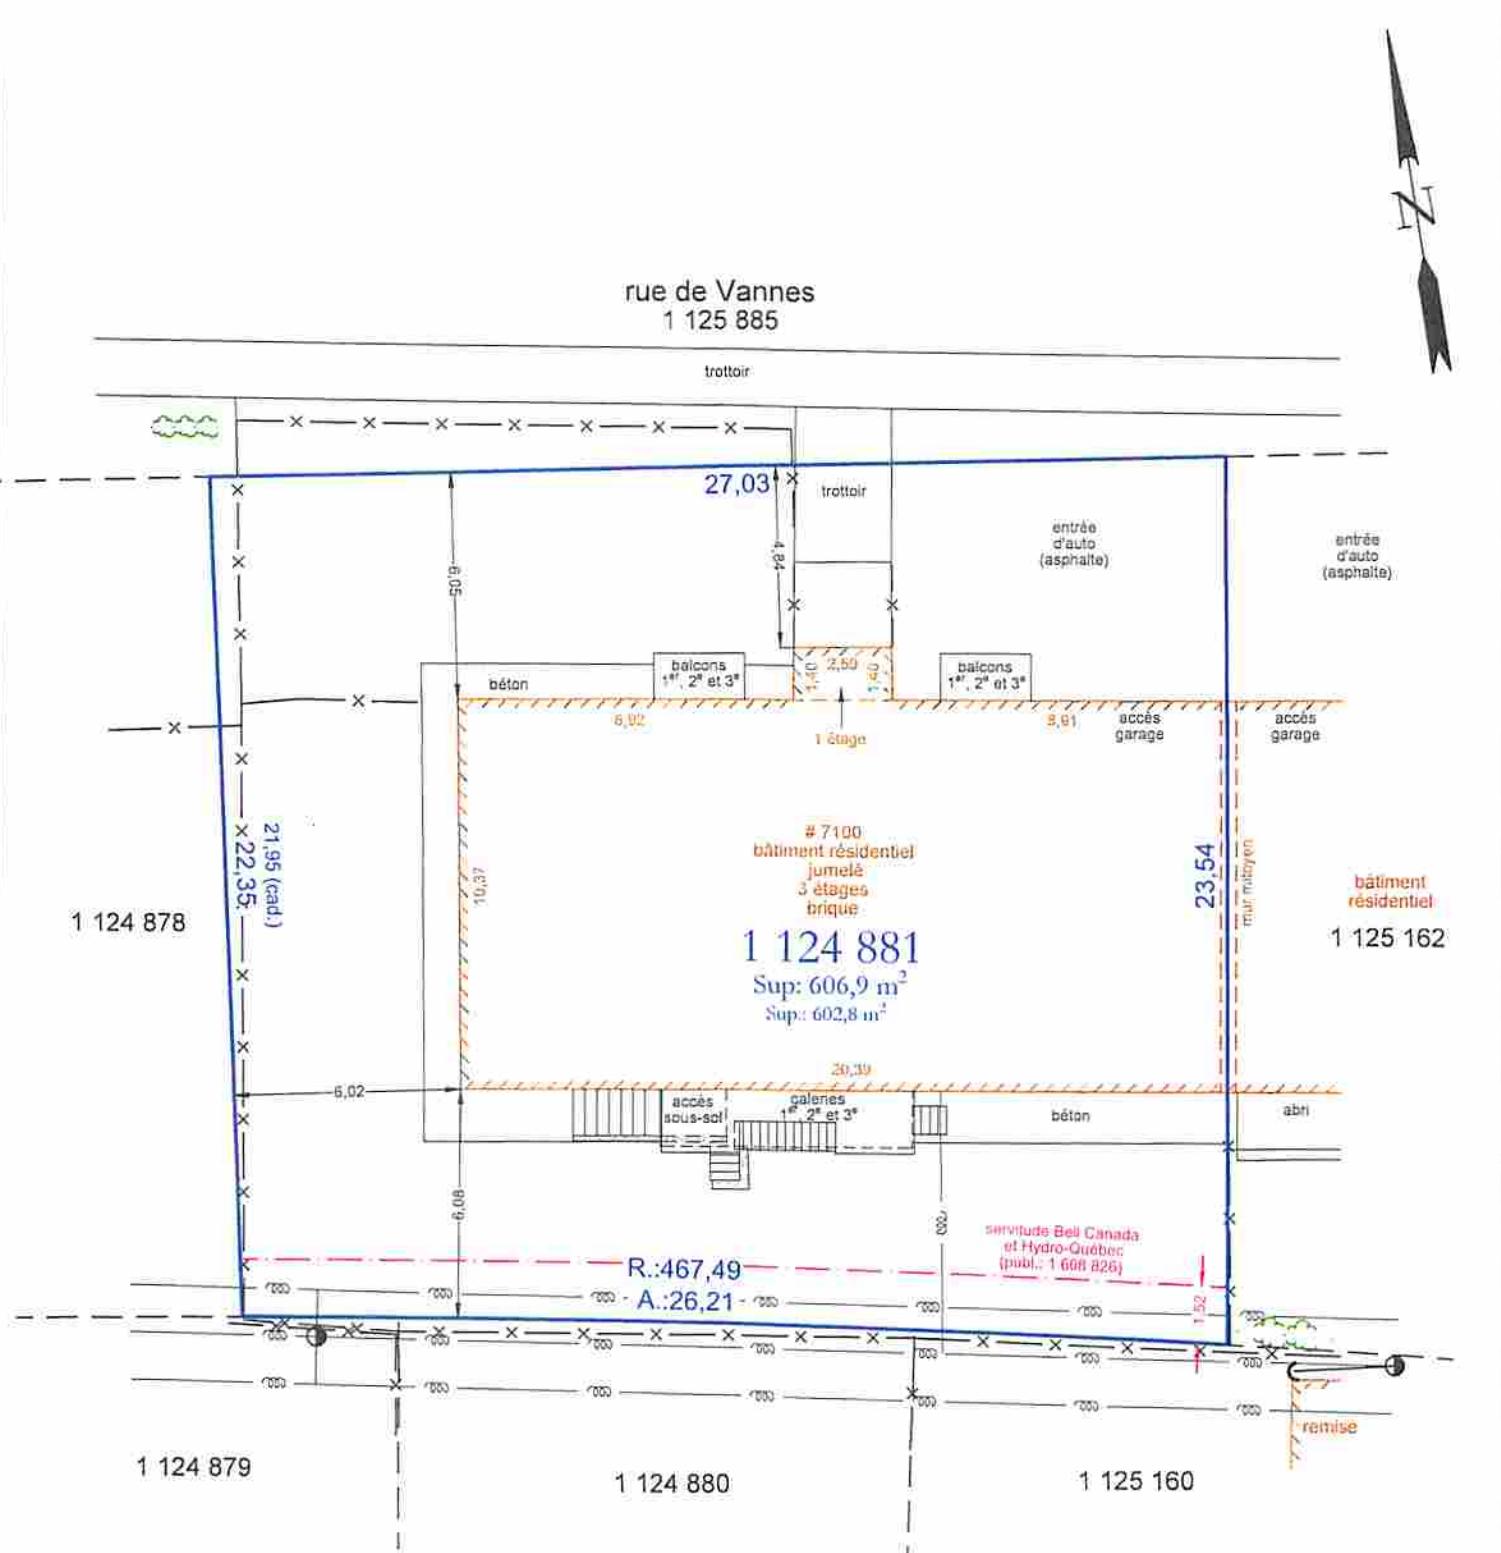
CERTIFICAT DE LOCALISATION

Suivant la limite Nord, il y a discordance entre la position de la clôture, ainsi que de la haie et la limite de propriété.

Suivant la limite Est, il y a concordance entre la position de la clôture et la limite de propriété.

Suivant les limites Sud et Ouest, il y a discordance entre la position des clôtures et les limites de propriété.

Suivant la limite Nord, il y a un empiétement causé par la clôture et la haie sur l'emprise de la rue de Vannes (le lot 1 125 885). Par contre, en relation avec le domaine public, tout empiétement n'est que tolérance, ce dernier étant imprescriptible.

Suivant la limite Sud, il y a une clôture qui est majoritairement érigée sur les emplacements adjacents (les lots 1 124 880, 1 124 879 et 1 125 160), donnant l'apparence d'un empiétement exercé par le bien-fonds à l'étude.

Suivant la limite Ouest, il y a une clôture qui est entièrement érigée sur le bien-fonds à l'étude en faveur de l'emplacement adjacent (le lot 1 124 878), donnant l'apparence d'un empiétement souffert.
